STECKERSOLARGERÄTE: MYTHOS UND WAHRHEIT

WIE GEFÄHRLICH SIND SIE WIRKLICH? VORORT- UND KOMPONENTENMESSUNGEN VON GEALTERTEN ELEKTROINSTALLATIONEN

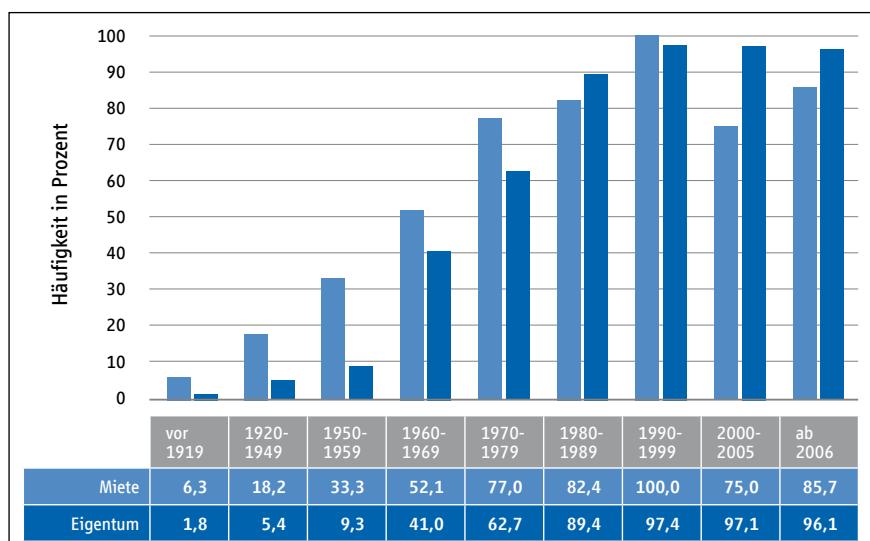
Bild 2: Gebäude deren Elektroleitungen noch nicht saniert wurden; Datenerfassung 2011

Als erstes wurde die Altersstruktur von Installationen in Gebäuden in Deutschland ermittelt. 2011 führte die FH Südwestfalen eine Studie dazu durch. Die Ergebnisse wurden vom Zentralverband der Elektro- und Digitalindustrie (ZVEI) veröffentlicht. Als wesentliches Ergebnis stellte sich heraus, dass mehr als zwei Drittel der Elektroinstallation in Gebäuden schon über 40 Jahre in Betrieb sind.

Etwa 80% der älteren Gebäude bis 1950 sind saniert worden. Die übrigen Gebäude sind zum Teil stark sanierungsbedürftig. Gebäude der Jahre 1950 bis 1979 verfügen über die ältesten Elektroleitungen. Die Installation wurde zumeist teilsaniert, wobei unterputzverlegte Leitungen dabei nicht erneuert wurden. Durch den Bestandsschutz sind relativ viele historische Installationen noch in Betrieb. In den neuen Bundesländern wurden überwiegend Aluminiumleitungen verwandt, inzwischen wurde dort sehr viel saniert.

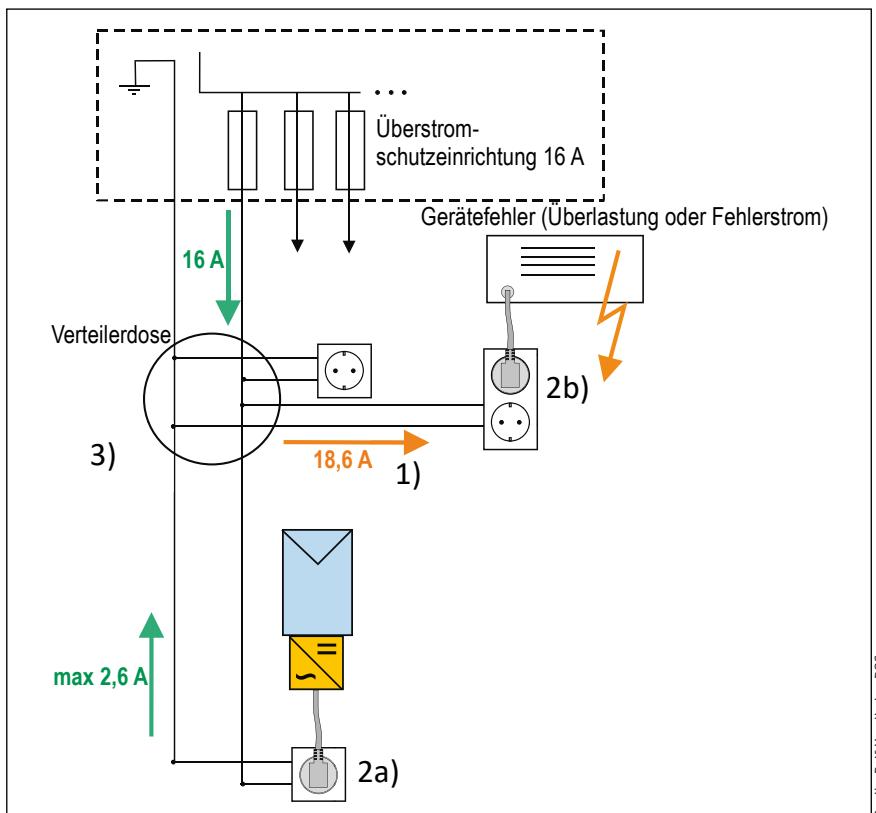
Bild 3: Ermittlung von Belastungsschwerpunkten

funden werden. Die möglichen Ströme sind nach dem Normentwurf für SSG auf 600 Watt und 2,6 Ampere begrenzt (siehe Bild 3, Belastungspunkt 2a). Hier kann es zu keiner Überlastung kommen. Allerdings speist das SSG hinter der Absicherung des Stromkreises den Strom mit in den Verbraucherstromkreis ein. Übliche Haushaltstromkreise sind mit 10 bzw. 16 A abgesichert. Bei einem Gerätefehler bzw. einem Überstrom in der Verbrauchersteckdose 2b) summieren sich die Ströme vom SSG und vom Netz, so dass 18,6 A an der Steckdose entstehen. Wenn der Strom zu hoch wird, lösen die Überstromeinrichtungen aus. Die Überlastung bzw. der Fehlerstrom muss demnach kleiner als 25,8 A bei 16 A-Sicherungsautomaten und 28,2 A bei 16 A-Schmelzsicherungen sein. Sicherungsautomaten lösen sicher nach Norm bei dem sogenannten großen Prüfstrom $1,45 \times$ Nennstrom I_n aus. Bei Schmelzsicherungen beträgt der Normwert zur sicheren Auslösung $1,6 \times$ Nennstrom I_n . Durch die Addition mit dem maximal eingespeisten Strom des SSG von 2,6 A ergeben sich die genannten Werte. Somit darf ein Gerätefehler nur diesen durch die Absicherung bestimmten maximalen Strom zur Folge

haben, was unwahrscheinlich - aber nicht auszuschließen ist. Dazu muss zur selben Zeit eine maximale Einstrahlung am Solarmodul und eine Temperatur von 25°C auftreten, damit der maximale Strom von 2,6 A eingespeist wird. Das Ganze sollte möglichst mindestens 1,5 Stunden anliegen, sonst reicht die Zeit für eine kritischen Erwärmung nicht aus. Neben den Steckdosen werden dann auch die Leitungen 1) zur Verbrauchersteckdose 2b) sowie die Verteilerdose 3) mit einem höheren Strom belastet.

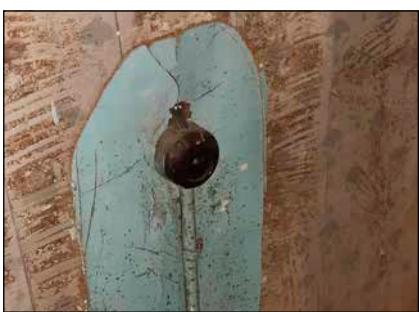
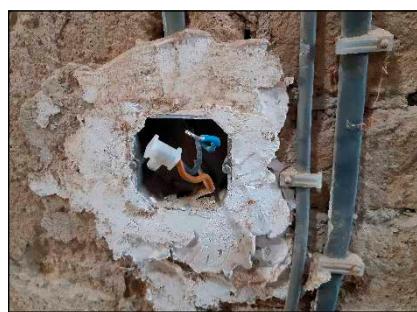
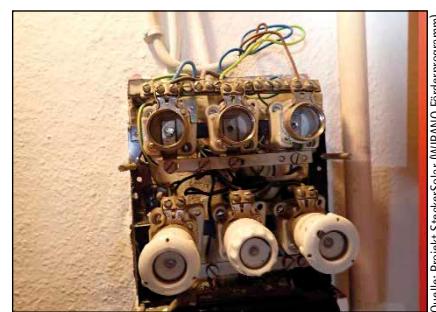
Bild 4: Bilder der alten Elektroinstallation vor Ort: Aluminiumleitungen und Bakelitsteckdosen in Hohen Neuendorf; Aluminiumleitungen und TGL-Verteilerdose aus der DDR bei Pasewalk, Kupferleitungen und Sicherungskasten in einer Wohnung in München

Zur Untersuchung von diesen Belastungsschwerpunkten in Worst Cases wurden drei Installationen aus den 1960er bzw. 1970er Jahren untersucht: Ein Haus bei Pasewalk mit Aluminiumleitungen, eine Wohnung in München mit Kupferleitungen und ein Haus in Hohen Neuendorf mit Bakelitkomponenten und Aluminiumleitungen mit Gummiisolie-

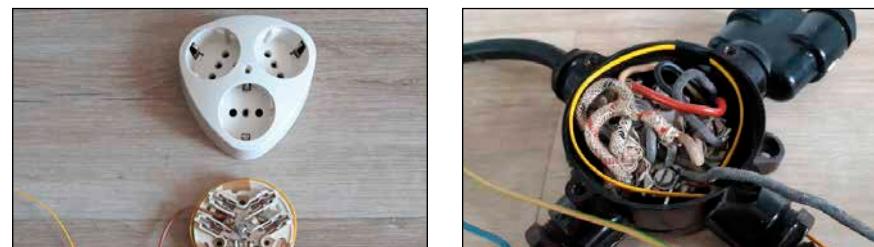
Bild 5: Laborvermessung von Steckdosen und Verteilerdosen verschiedener Baujahre 1950 bis 1980

rung in Aufputzverlegung. Die Installation des Hauses in Neuendorf musste dazu im Labor aufgebaut werden. Zudem wurden noch weitere gealterte Steckdosen, Verteilerdosen mit angeschlossenen Aluminium- und Kupferleitungen im Labor systematisch vermessen. Insgesamt wurden sechs Versuchsreihen mit insgesamt 109 Messungen durchgeführt. Die Versuchsstoffe werden mehrfach mit unterschiedlichen Stromstärken bis zum großen Prüfstrom zuzüglich 2,6 A vom SSG vermessen. Dabei wurde die Temperatur mit einem PT100-Sensor und einer Thermographiekamera ermittelt.

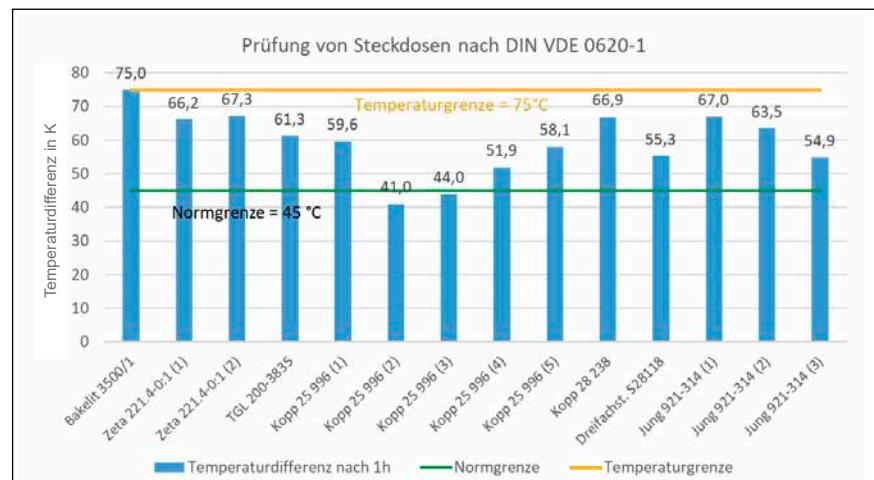
Bild 6: Auswertung der Versuchsreihen mit Steckdosen

Die Prüfung ergab, dass zwei Steckdosen das Normkriterium 45°C für neue Steckdosen bestehen. Alle Steckdosen bleiben unter einer Temperaturdifferenz von 75 K (Bild 6). Es werden somit keine kritischen Materialgrenzwerte erreicht. Eine Bakelitsteckdose weist die größte Temperaturerhöhung (75 K) auf. Diese ist jedoch im Betrieb mit 10 A abgesichert.

An Steckdosen am Belastungsschwerpunkt 2a) besteht keine Gefährdung, da nur 2,6 A bei SSG mit 600 W fließen. Die größte Belastung bei den Versuchen war der maximale Prüfstrom von 25,8 A. An Verbrauchersteckdosen 2b) können bei Gerätefehler Überströme in dieser Höhe bei gleichzeitiger maximaler Solarstromeinspeisung entstehen. Die Temperaturdifferenzen, die sich dann einstellen, betragen bis zu 75 K. Es kommt zu keiner Schädigung der gealterten Steckdosen, da kritische Materialgrenzwerte nicht erreicht werden. Eine Brandgefährdung besteht damit selbst bei diesen bis zu 70 Jahre alten Steckdosen nicht.

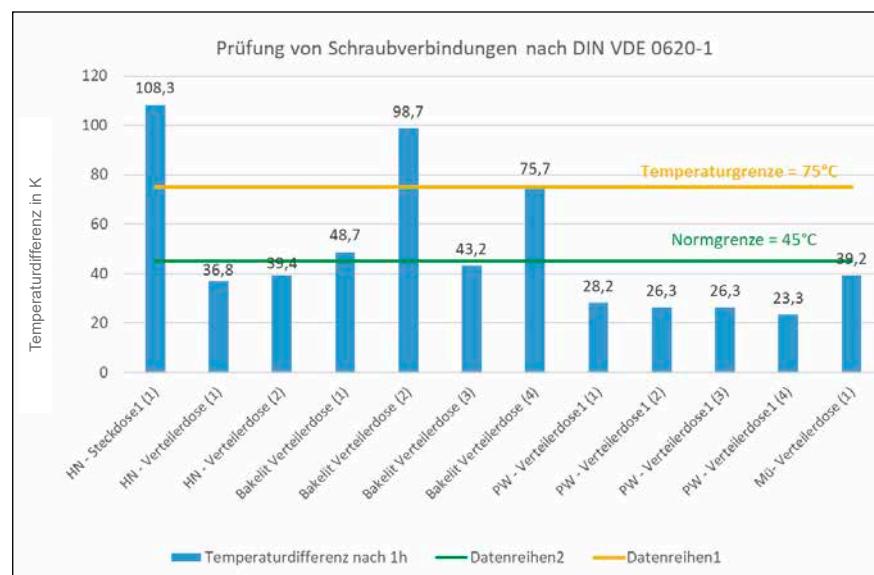
Bild 7: Auswertung der Versuchsreihen mit Verteilerdosen

Im Vergleich zu Steckdosen bestehen weitaus mehr Verteilerdosen die Normkriterien für neue Installationen. Allerdings weist eine Dose auch den höheren Maximalwert für die Temperaturdifferenz auf. Die drei Schraubverbindungen mit $\Delta T > 75$ K sind Extremfälle (Bild 7). Durch den Ausbau wurden die Aluminium-Installationsleitungen gelockert und sind beweglich unter den Schraubverbindungen. Das ist ein typisches Verhalten bei Kontaktstellen mit Aluminiumleitungen. Um die Untersuchung nicht zu beeinflussen, wurden die Schraubverbindungen nicht nachgezogen. Diese Verteilerdosen wären in bestehenden, intakten Elektroinstallationen so nicht anzutreffen. Die noch eingebauten Verteilerdosen wiesen

Die in Hohen Neuendorf ausgebau te Verteilerdose zeigte bei der Laborvermessung den Maximalwert von 108,3 K bei einem Strom von 25,8 A. Die Ursachen dafür war, dass durch den Ausbau die Aluminiumleitungen nur noch sehr locker unter den Schrauben verbunden waren. Die Schrauben waren zudem stark korrodiert, so dass der Übergangswiderstand stark erhöht war. Leider konnte die Verteilerdose nicht vor dem Ausbau vermessen werden.

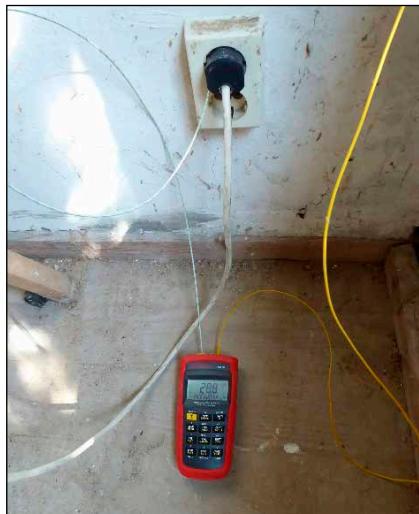
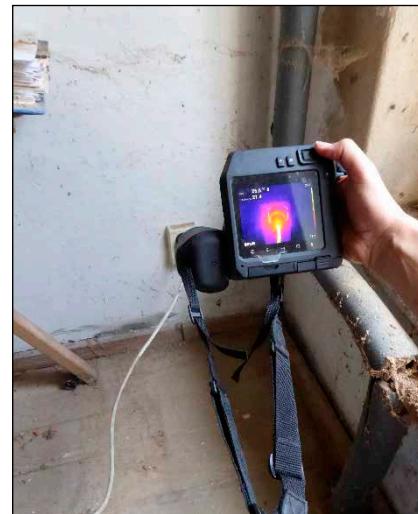
Bild 8: Vor-Ort-Messungen einer Steckdose mit Temperatursensor zum Temperaturverlauf und zur Kontrolle mit Thermographiekamera

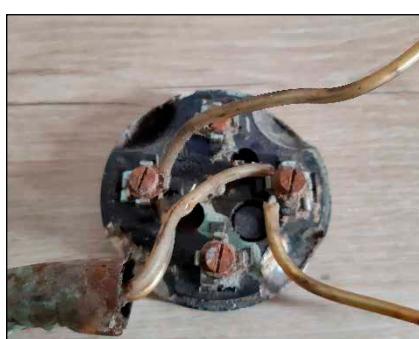
Bild 9: Worst Case-Schraubverbindungen in der HN-Verteilerdose

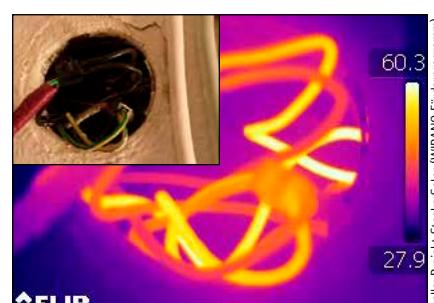
Bild 10: Messung der Verteilerdose mit Kupferleitungen vor Ort in einer Wohnung in München

Bei der Realmessung in der Wohnung in München mit Elektroinstallation aus 1960iger Jahren und Kupferleitungen ergaben sich nach 1,5 Stunden Bestromung mit dem Prüfstrom von 25,8 A bei

der Verteilerdose unter Putz eine Stagnationstemperatur 60,3°C und damit eine maximale Temperaturdifferenz von 39,2 K. Somit liegt die gemessene Temperaturdifferenz unter der nach Norm für neue Elektroinstallation von 45 K.
